# Quick-Check Hitze – Analyse für Immobilienportfolios

**Der Quick-Check Hitze schafft innerhalb kurzer Zeit einen Überblick über die Hitzebetroffenheit von Liegenschaften über gesamte Portfolios schweizweit. In die Analyse fliessen Liegenschaftsdaten, Klimakarten und Bodenbedeckungen ein. Der Quick-Check bietet Immobilienbesitzenden eine Grundlage für eine Triage sowie strategische Entscheide und weist auf potenzielle Handlungsfelder hin. So können Immobilienbesitzende ihre Portfolios an den Klimawandel und die zunehmenden Hitzetage anpassen.**

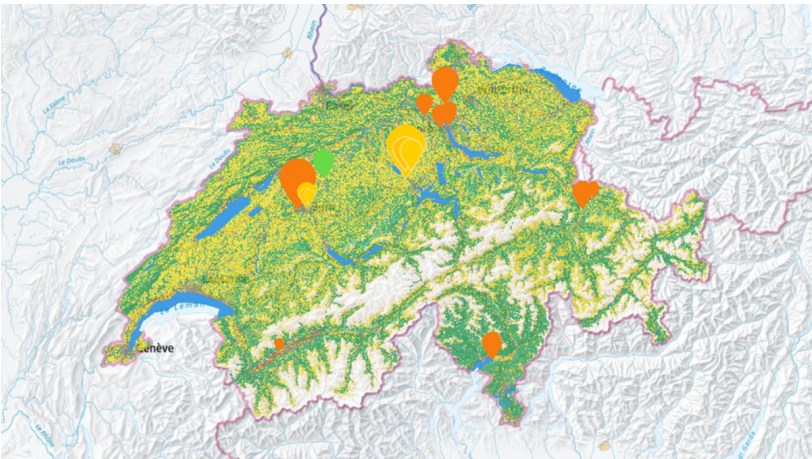
Hitzebetroffenheit Liegenschaften (abgeändert), Quelle EBP 2022

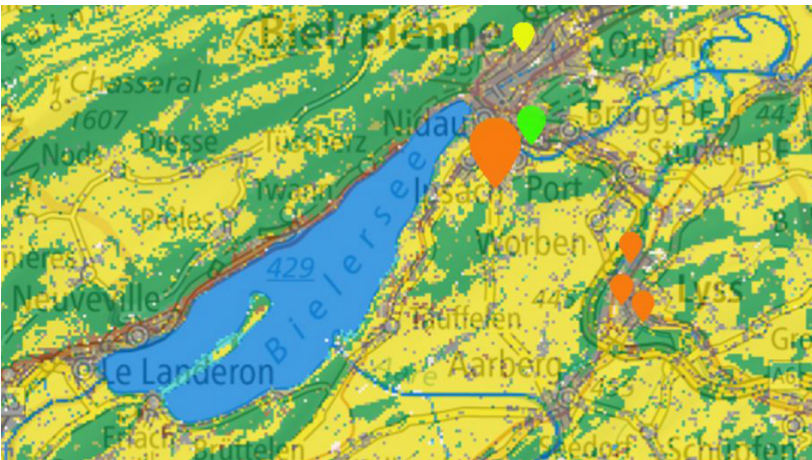
Zoom-In Hitzebetroffenheit Liegenschaften und Bodenbeschaffenheit (abgeändert),  
Quelle EBP 2022

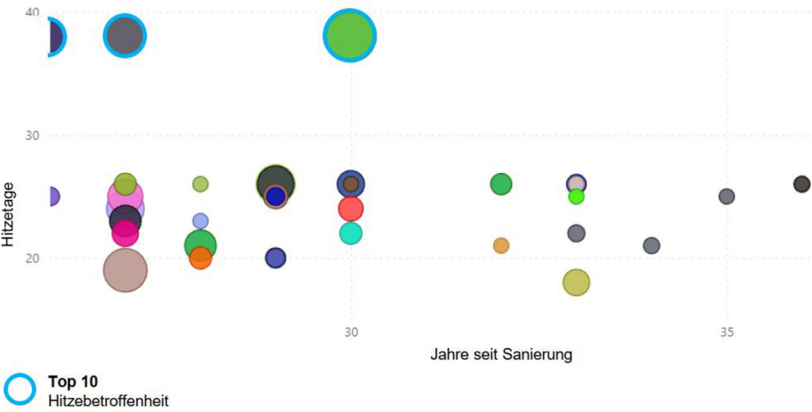
Grafik Hitzebetroffenheit in Abhängigkeit zur letzten Sanierung, Quelle EBP 2022

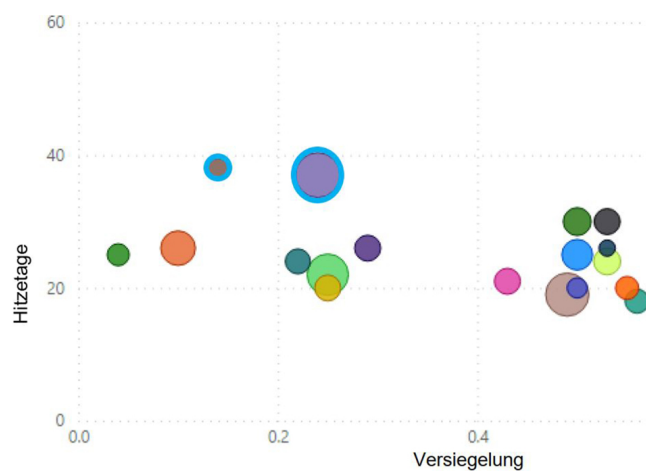
Grafik Hitzebetroffenheit und Versiegelung im nahen Umfeld, Quelle EBP 2022
